# 蒲原宿の家

蒲原宿の家		DATA
建築場所	庵原郡蒲原町	
完成年	平成15年12月	
規模	木造1階建 延べ187.78㎡	
種別	専用住宅	
設計者	(株) 自由工房静岡事務所 (静岡市呉服町)	
施工者	(株) 山崎工務店 (静岡市安倍町)	
写真提供者	(株) 山崎工務店

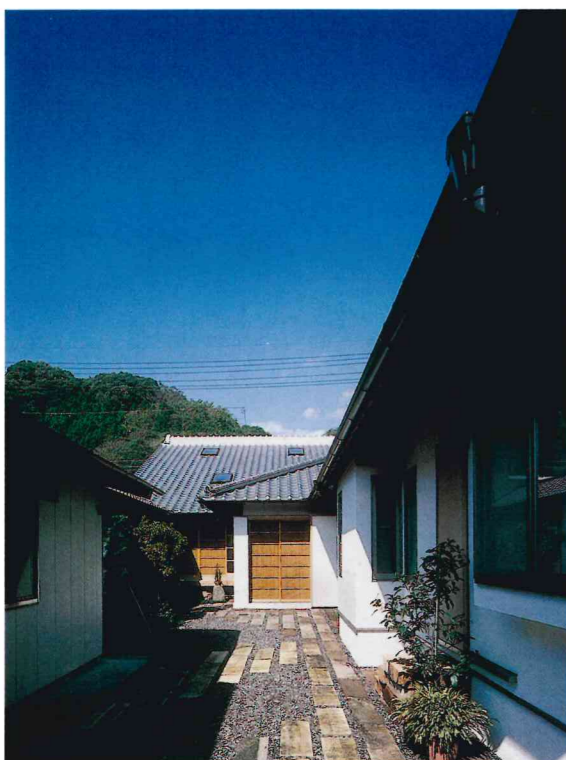
▲中庭から母屋をみる 中庭の大きさや各部屋との関係は改修前と変わらない。正面の大きな開口部は、食堂の掃きだし窓。

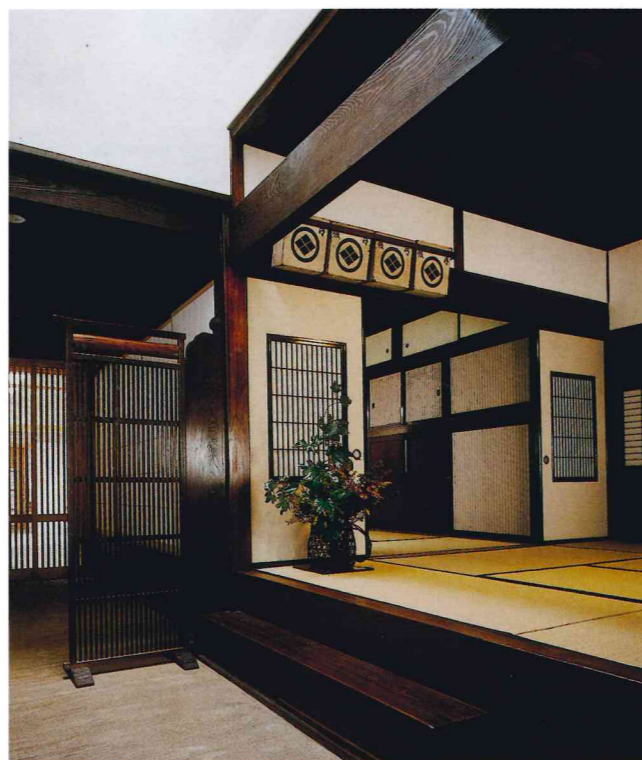
▲玄関から土間ざしに、みせのま、なかのま、おかってをみる 改修による大きな変更はない。補修は腐った土台の取り替え、構造補強、建具の繕い、壁の漆喰塗り、土間床のモルタル塗りなど。

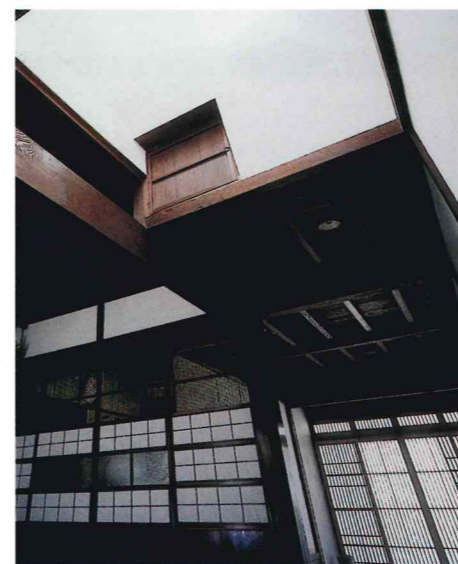
▲土間に設けられていた天窓
